# **ПАСПОРТ ДОСТУПНОСТИ № 11**

**Библиотека (детская) № 25**

**г. Сургут, ул. Островского, 3**

**АКТ ОБСЛЕДОВАНИЯ  
объекта социальной инфраструктуры  
К ПАСПОРТУ ДОСТУПНОСТИ № 11**

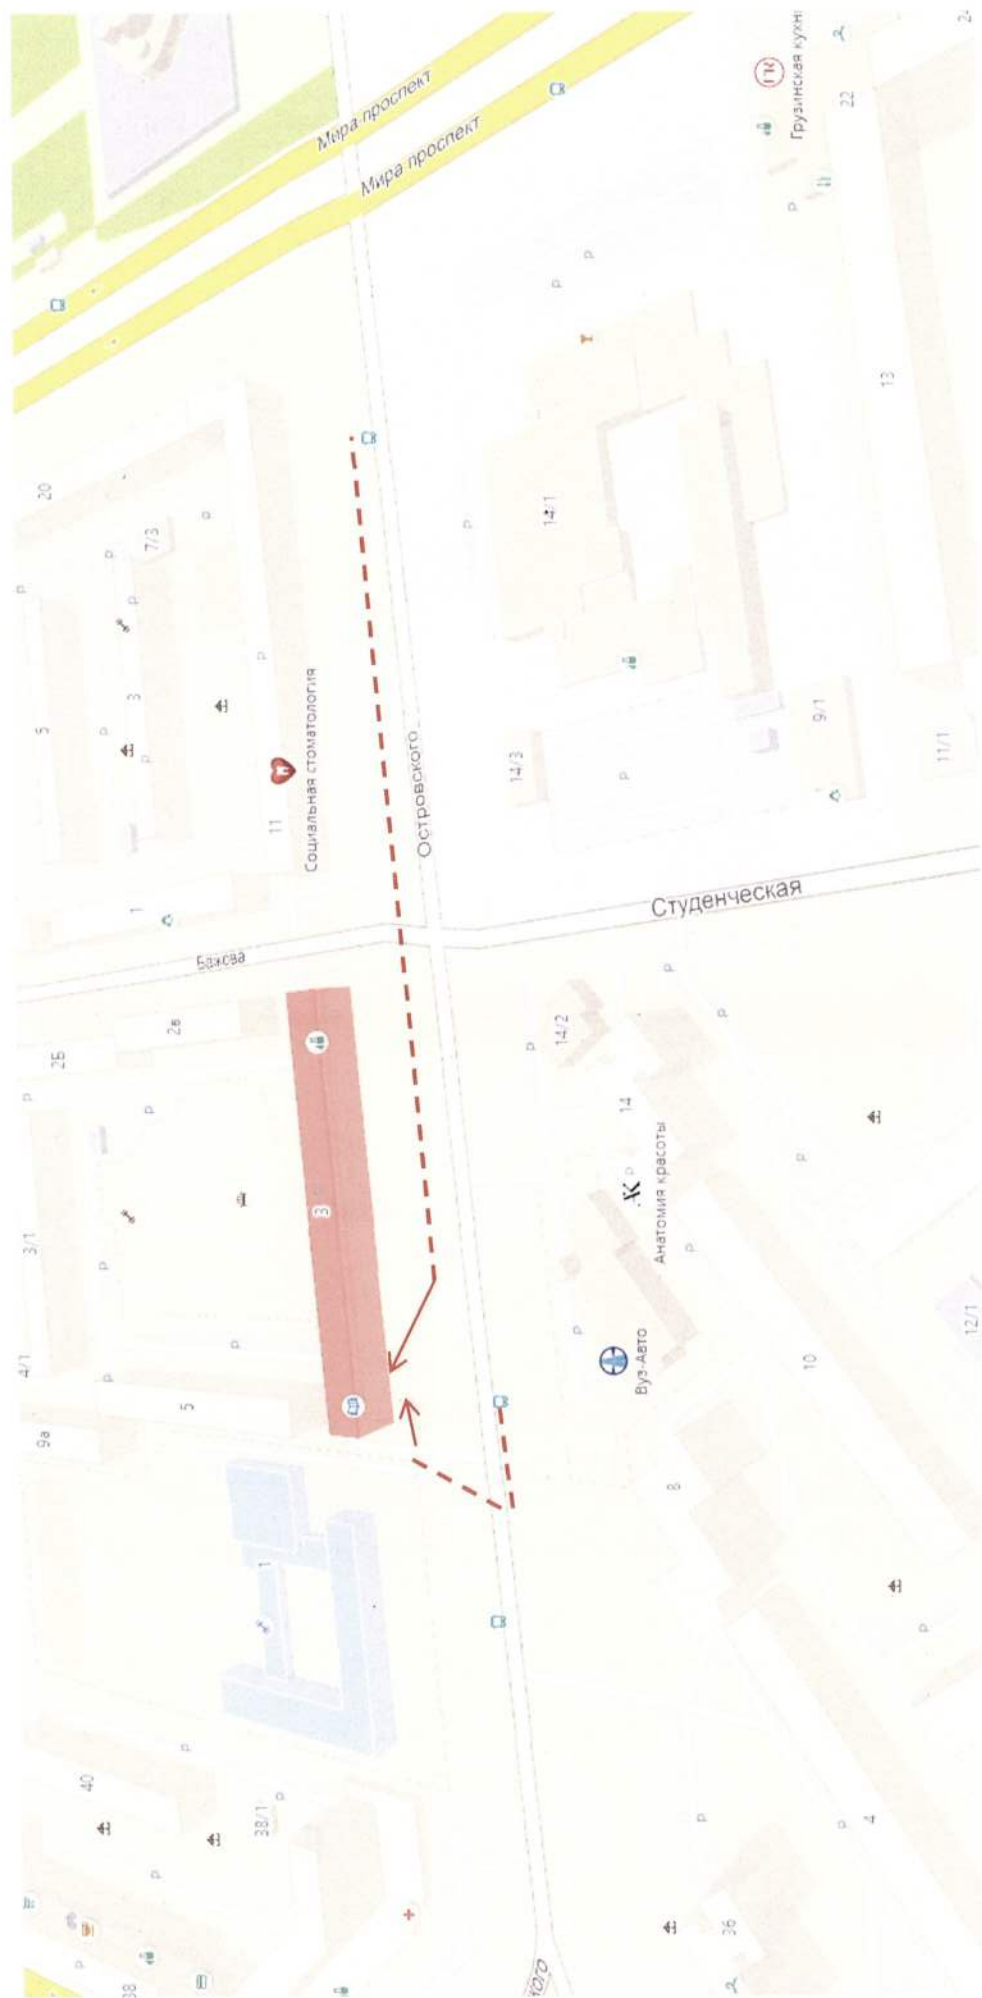
Условные обозначения: --- путь движения до объекта, ← вход на объект

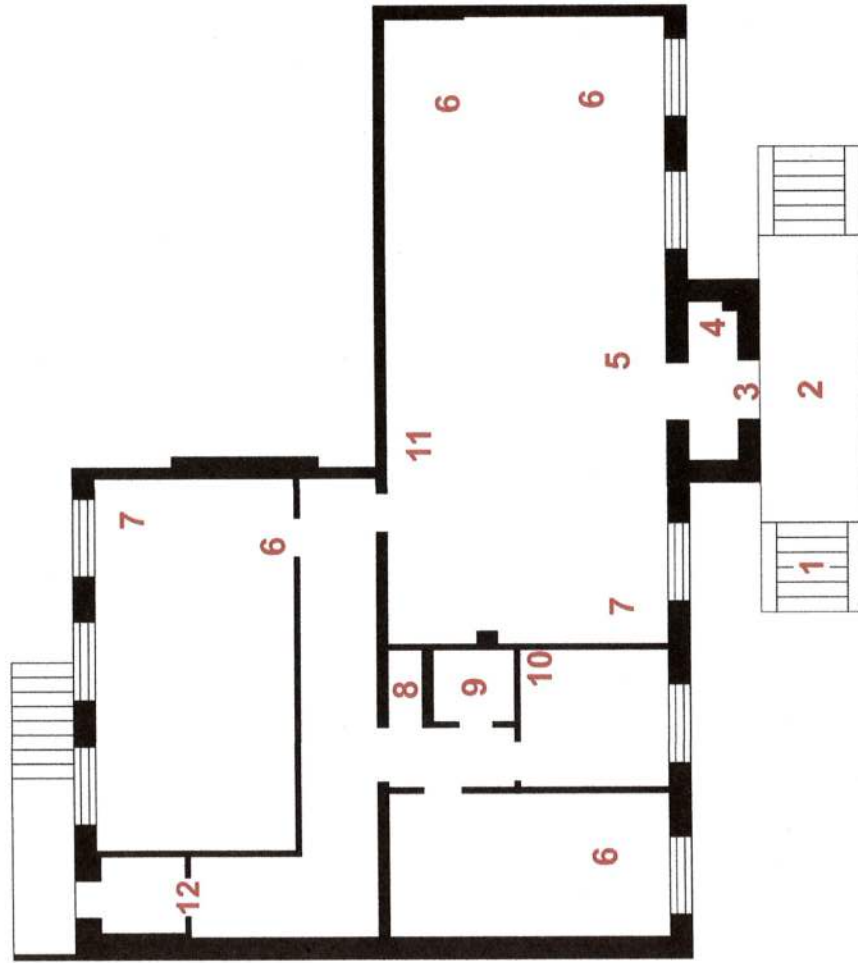
## ПОЭТАЖНЫЙ ПЛАН

Муниципальное бюджетное учреждение культуры «Централизованная библиотечная система»  
Библиотека (детская) № 25, г. Сургут, ул. Островского, 3  
1 этаж

- 1 – Лестница
- 2 – Входная площадка
- 3 – Дверь входная
- 4 – Тамбур
- 5 – Холл
- 6 – Зальная форма обслуживания
- 7 – Прилавочная форма обслуживания
- 8 – Санузел
- 9- Служебное помещение
- 10 – Кабинет заведующей
- 11 – автоматизированное рабочее место
- 12 – запасный вход (выход).

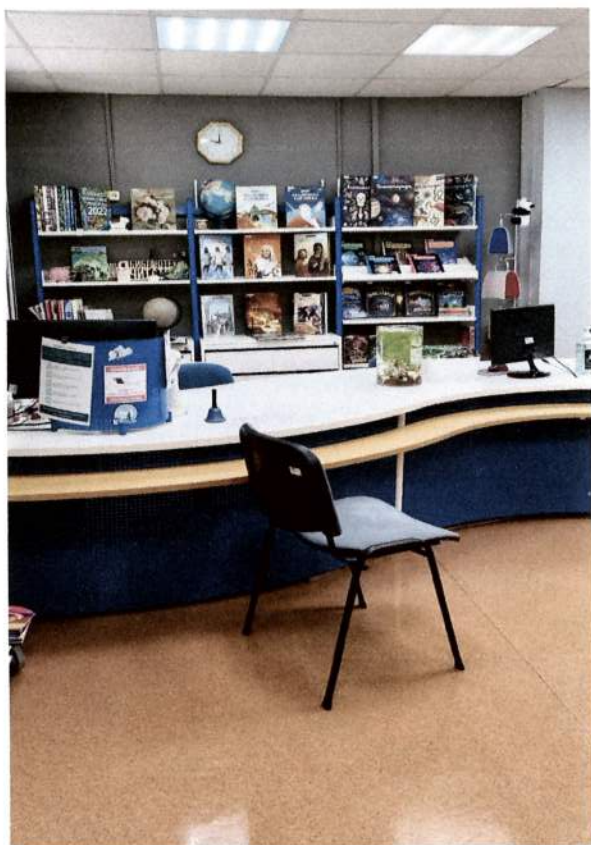
**ФОТО № 24 Вестибюль**

| | | | | | | | | В вестибюле отсутствуют информационные терминалы/киоски, информационные табло, которыми могут пользоваться посетители с нарушением зрения и с дефектами слуха | С, Г | Установить информационные терминалы/киоски, информационные табло, которыми могут пользоваться посетители с нарушением зрения и с дефектами слуха | |
